## Ambruknya Bangunan SDN 14 Palangka Raya, Diduga Salah Perencanaan

Jan 12, 2022 - 00:40

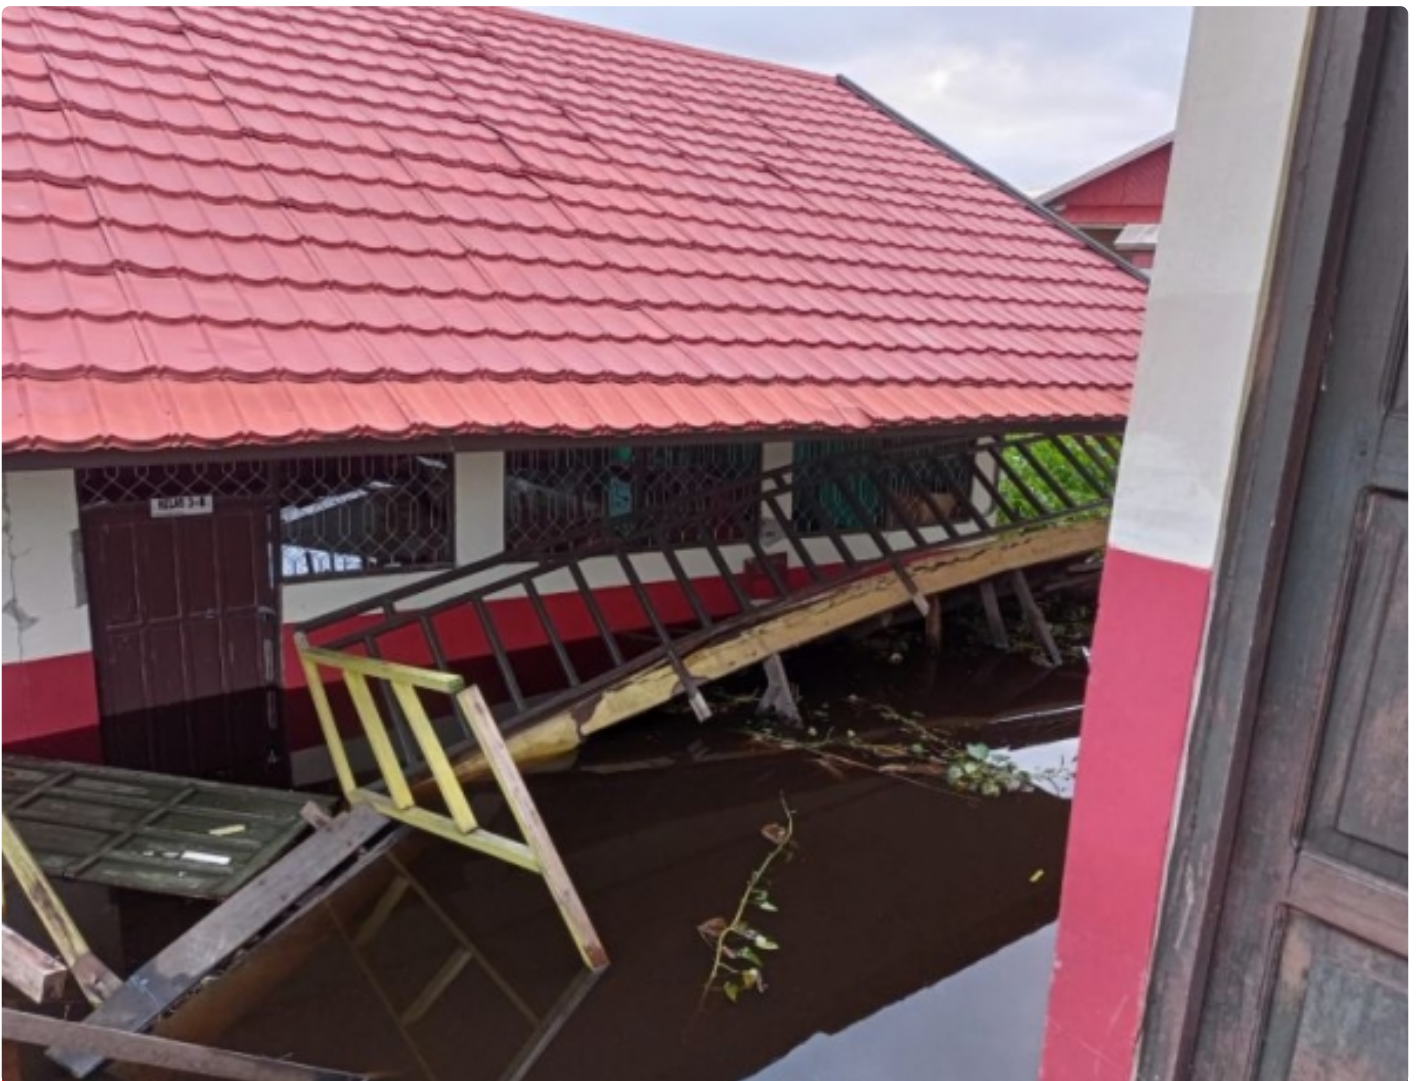
*Bangunan SDN 14 Palangka Raya yang ambrok*

Sementara itu, informasi yang didapat media ini, bahwa bangunan Sekolah tersebut berdiri di lahan tanah gambut, dan disangga menggunakan kayu dengan konstruksi bangunan dari bahan kayu.

Namun pada saat di Rehab, lantai dan dinding di cor menggunakan semen, sehingga beban bangunannya berat dan pondasi berbahan kayu dibawah tidak tahan menahan beban yang terlalu berat.

" Hal ini diduga diakibatkan salah perencanaan, kontruksi bangunan itu awalnya semua kontruksi dari kayu, dan saat direhab, lantai dan dinding disemen, tentulah bebannya bertambah berat, dan diduga inilah penyebab ambruknya bangunan sekolah itu," ungkap salah warga sekitar yang tidak mau disebutkan namanya.
